**ИНФОРМАЦИОННЫЙ ЛИСТОК №368 (от 27.02.15)**

**Перепрограммирование контроллера М74 (проблема перегорания предохранителя F1)  
для Lada Granta компьютерными комплексами на основе ПО МТ10.**

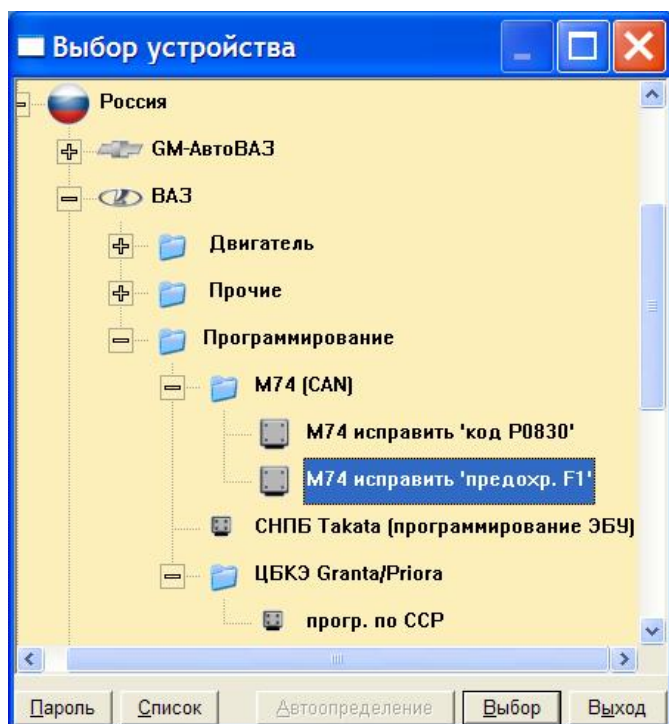
2.1. Запустить программу «МТ10» в режиме Сканера, выбрать пункт меню

«Блок управления → Выбор блока управления → Россия → ВАЗ →  
→ Программирование → М74(CAN) → М74 исправить предохран.F1».

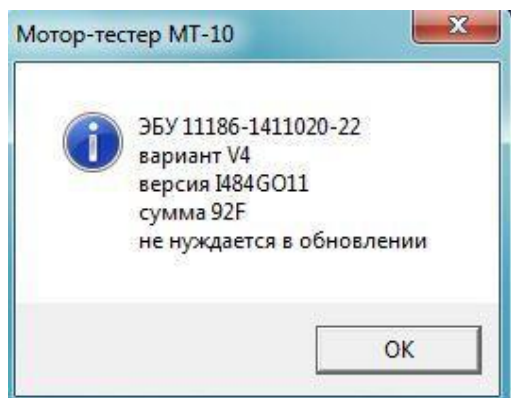
2.7. В случае подсоединения контроллера с платой версии 4.12, выдается следующее сообщение:

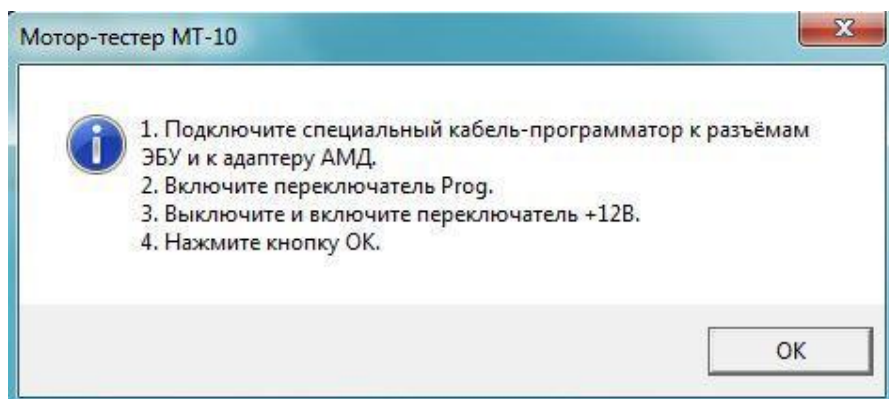
2.9. Переключить контроллер в режим программирования. Для этого на адаптере «Д14-К11-М74 CAN/K-Line» переключатель «PROG» - включить, переключатель «+12V» выключить и снова включить:
