**ИНФОРМАЦИОННЫЙ ЛИСТОК №368 (от 27.02.15)**

**Перепрограммирование контроллера М74 (проблема перегорания предохранителя F1)  
для Lada Granta компьютерными комплексами на основе ПО МТ10.**

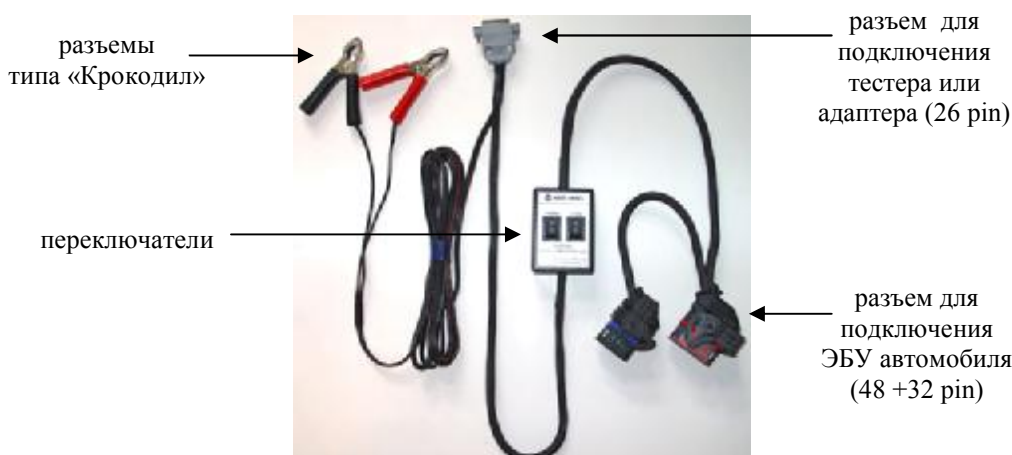
1.3 Приобрести Кабель Д14-К11-М74CAN/K-line (продается отдельно)

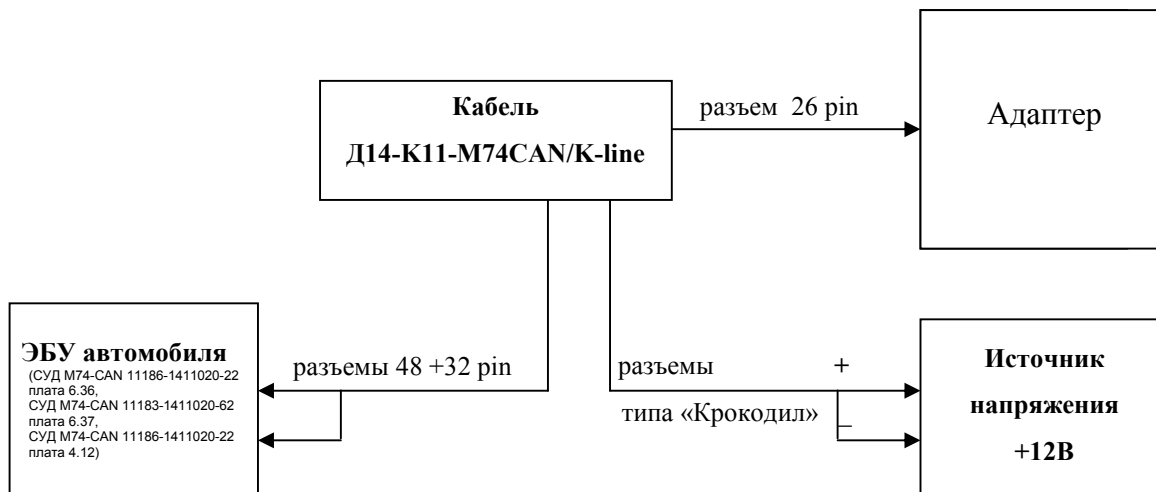
Рис. 1. Схема подключения

1.5 Подключить кабели по схеме (рис 1.)

- 1.6 Подсоединить к персональному компьютеру диагностический адаптер.
- 1.7 Включить персональный компьютер.
- 1.8 Подсоединить кабель «Д14-K11-M74 CAN/K-Line» к диагностическому адаптеру.
- 1.9 Подсоединить кабель «Д14-K11-M74 CAN/K-Line» к аккумулятору автомобиля при помощи разъемов типа «крокодил», соблюдая полярность.
- 1.10 Отсоединить контроллер СУД от жгута автомобиля.
- 1.11 Подключить кабель «Д14-K11-M74 CAN/K-Line» к контроллеру СУД автомобиля.

3.2 Подключить кабель Д14-К11-М74CAN/K-line к разъёмам ЭБУ и к адаптеру АМД по схеме (см. Рис.1);

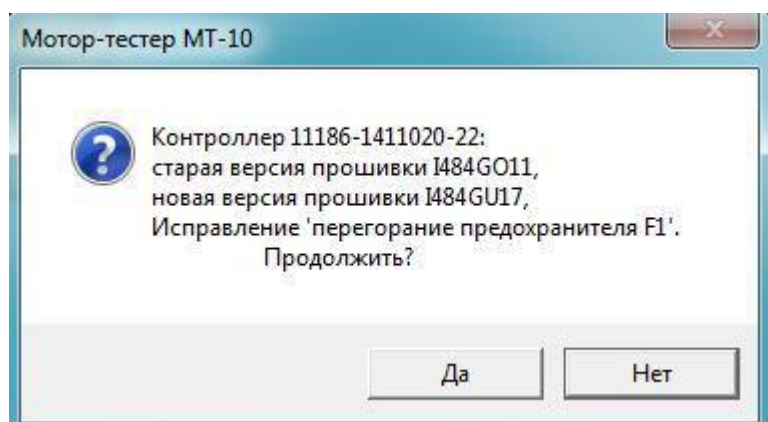
2.5. Включить питание контроллера в режиме диагностики (на адаптере «Д14-К11-М74 CAN/K-Line» переключатель «PROG» - выключен, переключатель «+12V» выключить, затем включить):

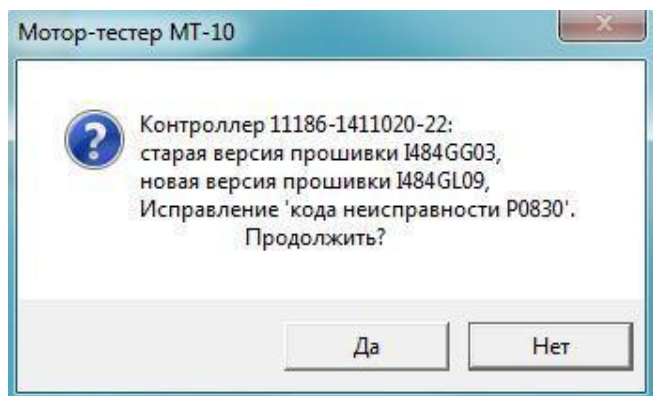
2.6. В случае, если считанные идентификаторы не соответствуют ни одному из списка перепрограммируемых ПО (I484GO11, I444GO09, I444GQ10), выдается следующие сообщения:

2.6.1. В случае, когда требуется перепрограммирования по коду P0830:

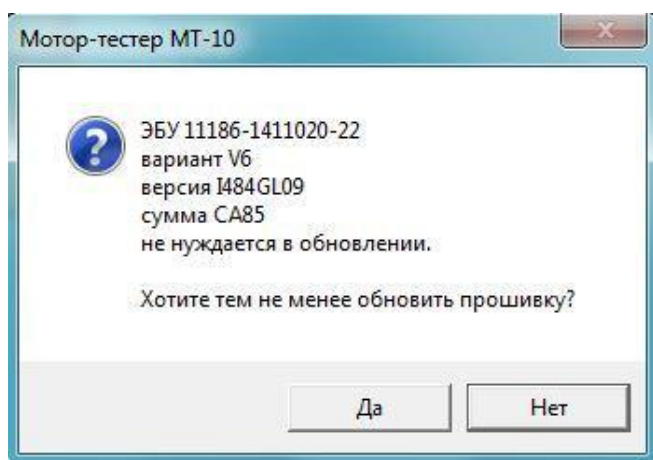
2.6.2. В случае, когда контроллер уже перепрограммирован:

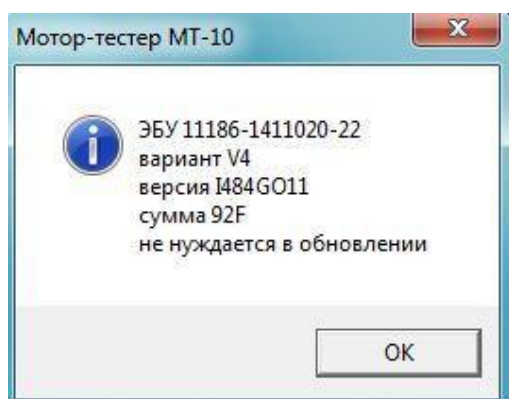
2.7. В случае подсоединения контроллера с платой версии 4.12, выдается следующее сообщение:

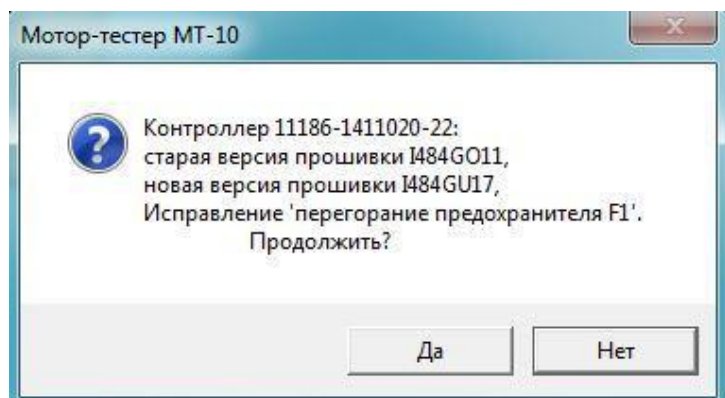
2.8. В случае необходимости обновления ПО КСУД выдается следующее сообщение для сверки считанных данных с реальными данными:

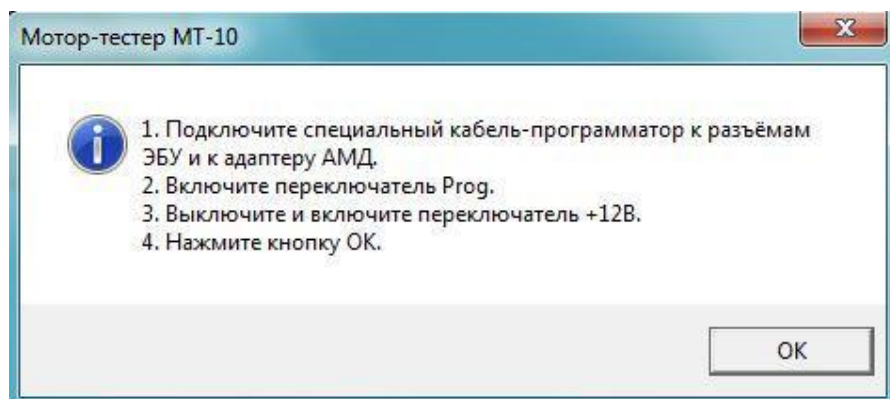
2.9. Переключить контроллер в режим программирования. Для этого на адаптере «Д14-К11-М74 CAN/K-Line» переключатель «PROG» - включить, переключатель «+12V» выключить и снова включить:

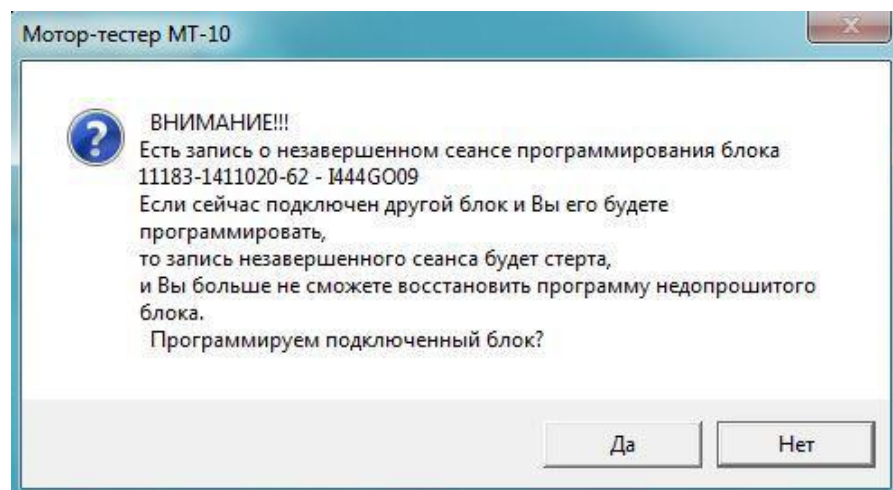
2.12. Диагностическая программа МТ10 при ошибке в ходе перепрограммирования сохраняет идентификатор КСУД, что позволяет повторить процедуру перепрограммирования в случае его аварийного прерывания.

Однако идентификатор стирается из памяти МТ10, если КСУД был успешно перепрограммирован.
