ИНФОРМАЦИОННЫЙ ЛИСТОК №371 (от 17.04.15)**Перепрограммирование контроллера М74 (по коду Р0504)
автомобилей Lada Granta с АКП сканером-тестером ДСТ-14Т, ДСТ-14**

Для решения проблемы возникновения ошибки с кодом **Р0504** (диапазон срабатывания ошибки при рассогласовании сигналов датчика тормоза) автомобилей производства АВТОВАЗ Lada Granta с АКП выпущен новый программный модуль для перепрограммирования контроллера М74:

- **PRG_VAZ_M74_P0504 v_0.2.4.0** для автомобилей Lada Granta с АКП, КСУД 21126-1411020-90.

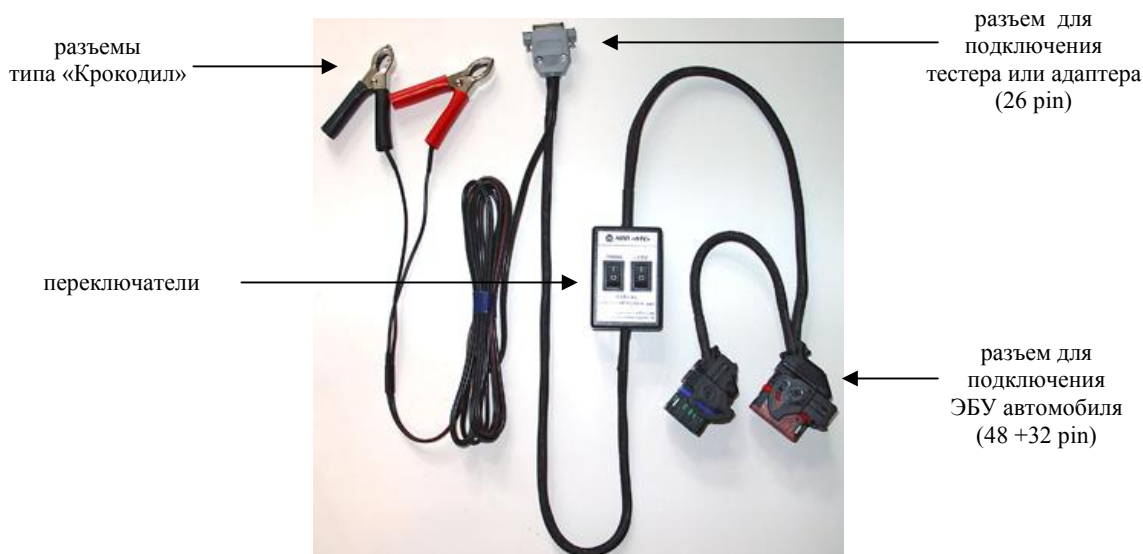
1.1. Отсоединить контроллер СУД от жгута автомобиля. Подключить контроллер к сканеру тестеру ДСТ-14Т (ДСТ-14) по приведенной схеме к автомобилю при помощи **Кабеля Д14-K11-M74CAN/K-line**.
